Nachgehakt

Matter Stern:
 Mercedes W 123

Die von Ihnen gezeigte Voreingenommenheit bezüglich des von mir angebotenen Fahrzeugs empfinde ich als ehrenrührig – das schrieb uns der Anbieter eines Mercedes W 123 per Fax kurz nach unserem Besuch. So, so, voreingenommen sind wir also. Na, dann urteilen Sie selbst.

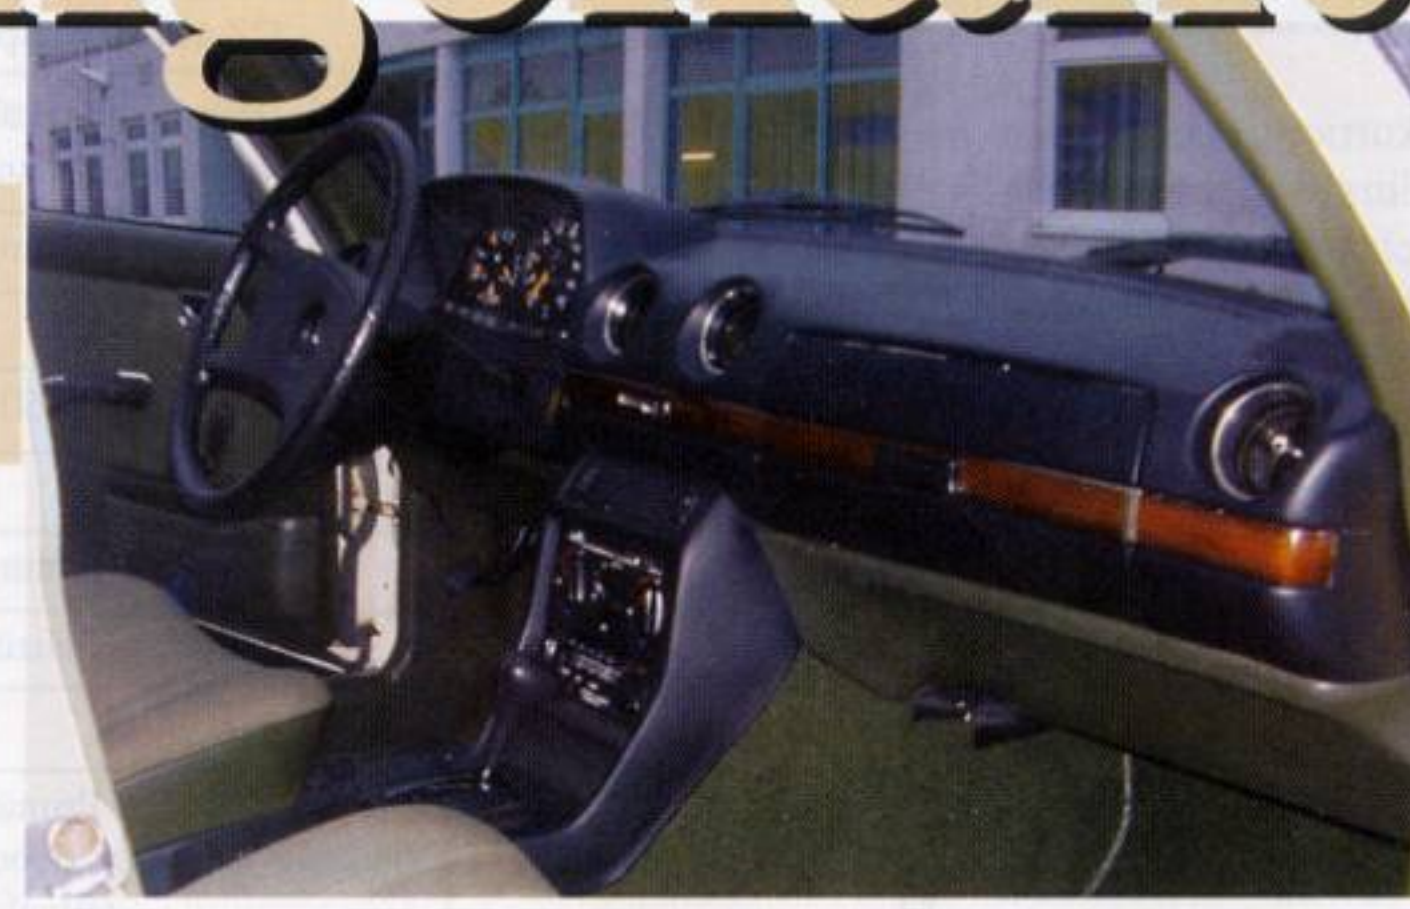
Das gediegene Grün war Anfang der Achtziger eine der Grundausstattungen. Die Mängel im Cockpit: Der Deckel des Handschuhfachs schließt nicht richtig und der Fahrersitz ist auf halber Höhe schlicht durchgebrochen

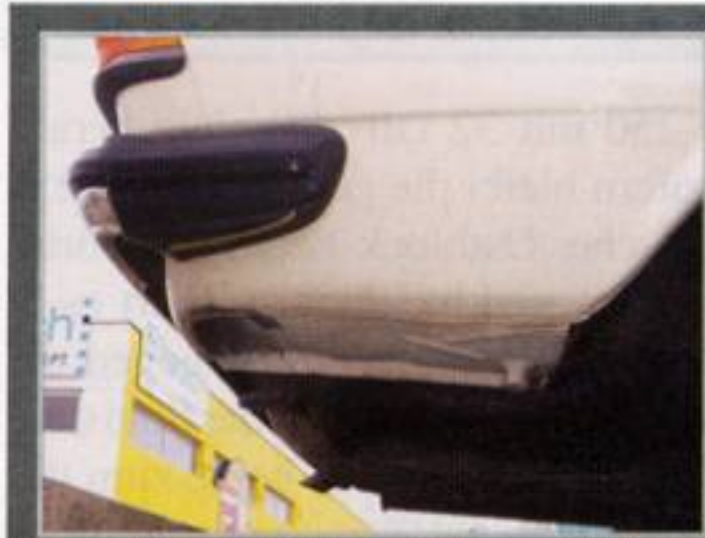
Es musste schnell gehen: Auf beiden Seiten kleben Reste vom Kreppband

Wie schnell es wirklich gehen musste, entlarven Reste des Abklebebandes auf beiden

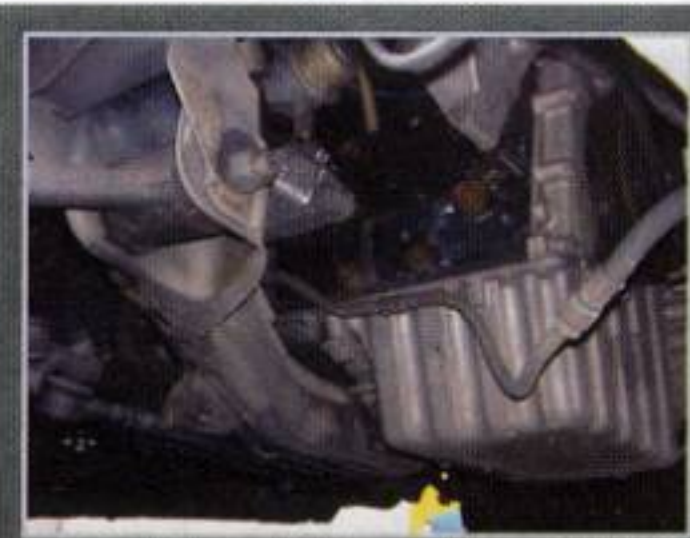
Klinisch rein: Es geht doch nichts über einen guten Dampfstrahler

Unterboden, Motor und Getriebe sind klinisch rein, der Dampfstrahler hat ganze Arbeit geleistet. Die Reifen glänzen wie Speckschwarten. Während unsere gute Laune

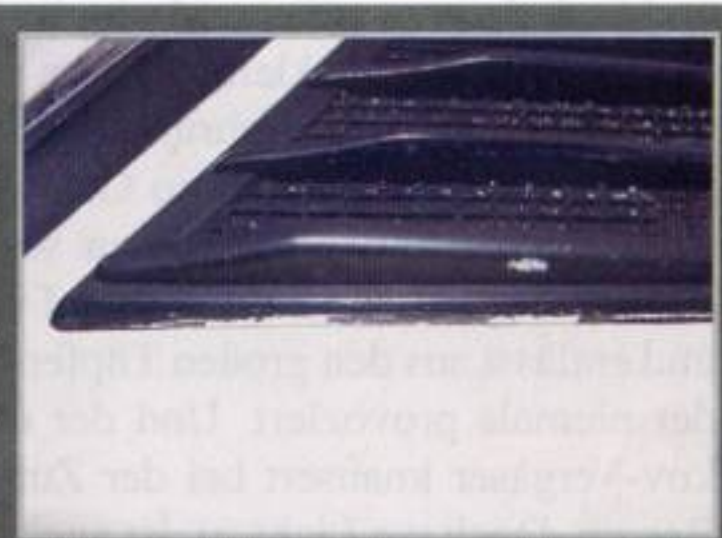
Randnotiz: Für gute Lackierungen werden Anbauteile vorher entfernt

entziehen. Morgens gebracht, abends gemacht lautet wohl sein Motto. Warum die Beifahrertür keine frische Farbe bekommen hat, wird sein Geheimnis bleiben. Die Zierleiste am vorderen Kotflügel hat ein Dilettant mit einem Schraubendreher abgeknipst. Dichtungen wurden miserabel abgeklebt, Kunststoffteile an den Rändern überlackiert. Vorne an der Schürze weint selbst der Lack dicke Tränen.

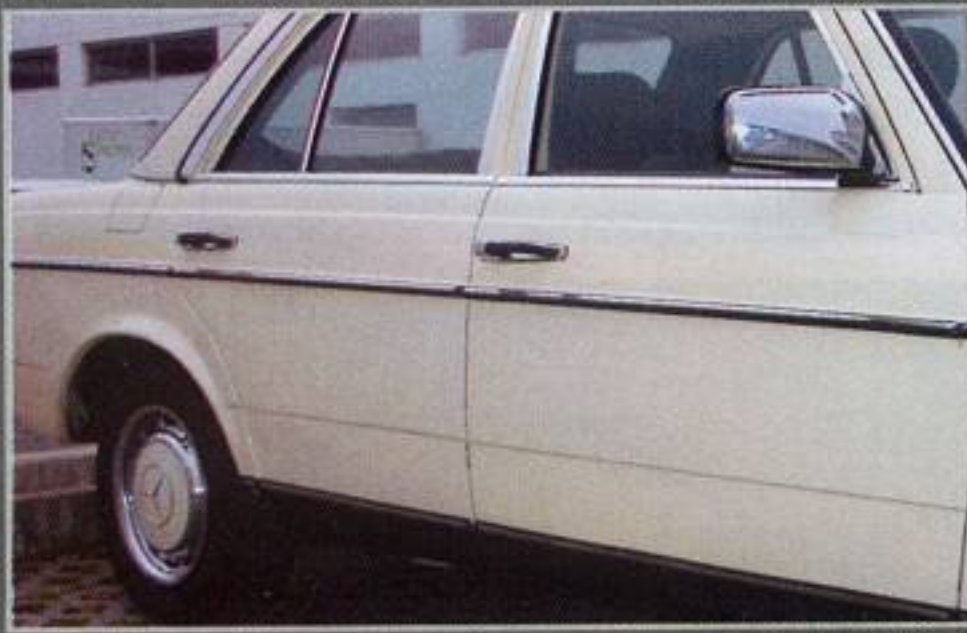
Das kommt fast einer Zweifarbenlackierung nahe. Warum die Beifahrertür nicht getüncht wurde, bleibt ein Geheimnis des Lackierers. Zumal sie durchaus den einen oder anderen Schlag mit einem Ausbeulhammer vertragen hätte

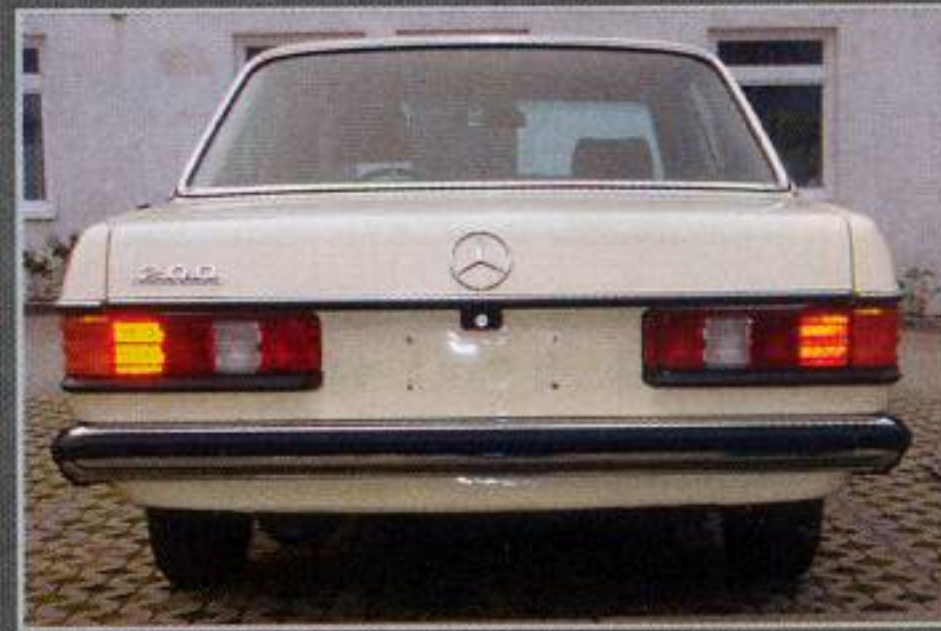
Die Stoßstange ist durch einen Heckschaden nach oben gedrückt. Kleinere Stellen an den unteren Enden der Seitenteile sind mit Dichtmasse zugeschmiert. Ob darunter Rost war? Zu sehen war dank des Neulacks nichts mehr

Seiten der hinteren Stoßstange. Die ist übrigens als Folge eines Unfalls deutlich hochgebogen. Rundum kleine Rempfer – so könnte man die Macken und Dellen zusammenfassen. In der rechten Tür ist ein Knick wie von einem Pfahl, der beim Öffnen im Weg stand. Mein Begleiter entdeckt ein anderes wichtiges Indiz: In beiden Dachkanten – etwa mittig der vorderen Türen – sind Spuren eines Dachträgers. Die haben eigentlich vier Fixpunkte, hier sind's nur zwei. Doch ein Taxi?

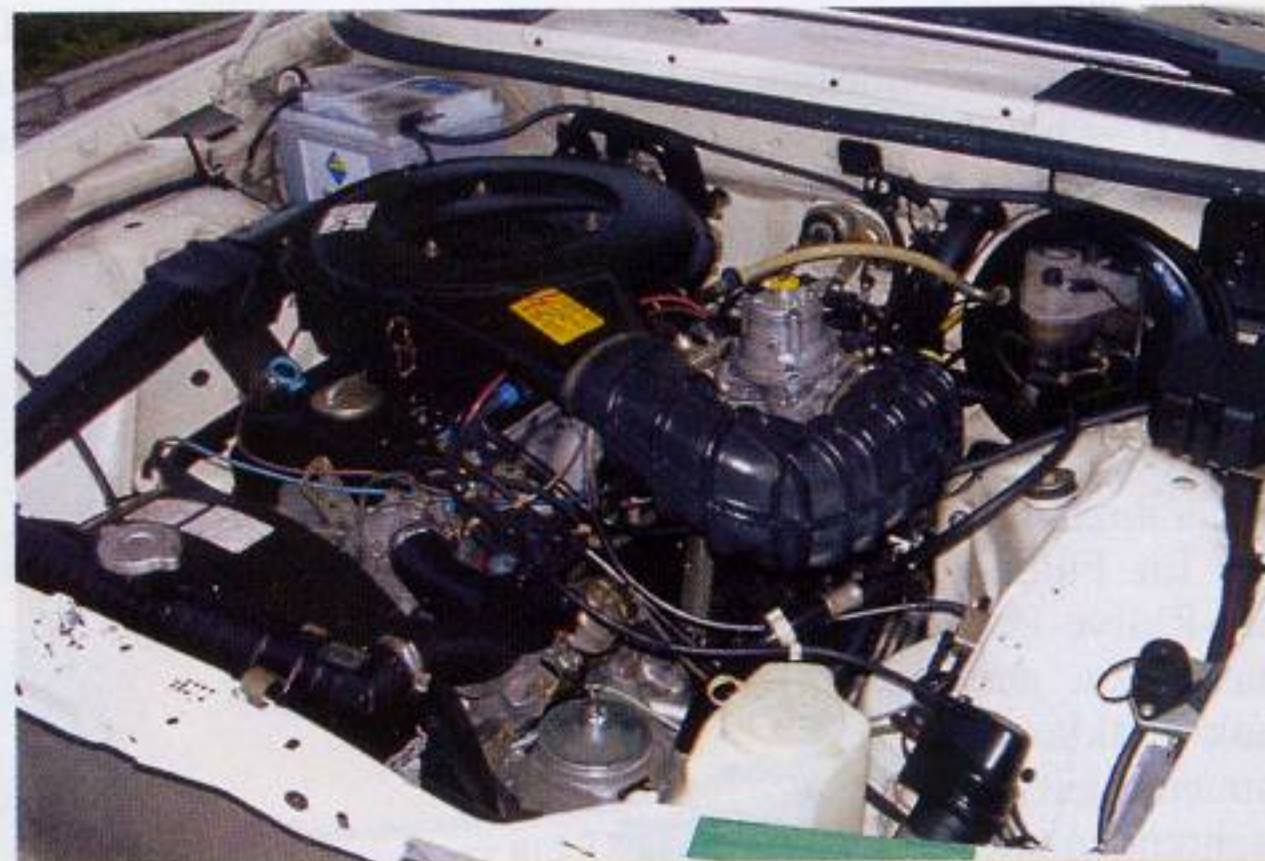
Der Krümmer patscht nur bei kaltem Motor. Während der kurzen Probefahrt offenbarten sich keine gravierenden Mängel

Die kurze Probefahrt im Industriegebiet bleibt ohne nennenswerte Mängel. Zwar muckt der Vergaser beim Kick-Down, das liegt aber wohl am kalten Motor. Als wir zurück sind, ist auch das Patschen des Krümmers nicht mehr zu hören. Unter der Haube ist auch alles blitzblank. Mit Ausnahme der Bleche rund um beide Befestigungen der Haubenaufsteller: Sie rosten wie bei fast allen W123.

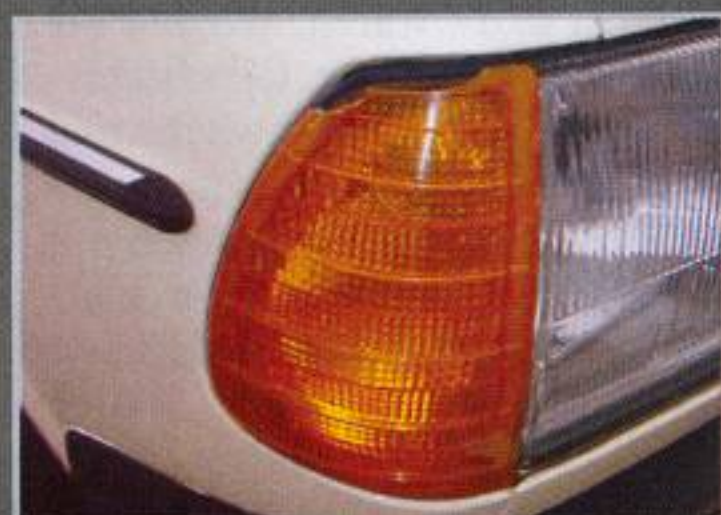
schwindet, und wir gerade vor dem beschädigten rechten Blinker hocken, taucht der Besitzer auf. Seriöse Händler mögen es uns nachsehen: Dieser hier sieht aus wie das fleischgewordene Klischee eines windigen Rosstäuschers. Junger Mann, dicker Mercedes, wehender Schal, rote Nummern unter'm Arm und knappe Begrüßung: „Hallo, ich schließ' den Wagen schon mal auf und mach' die Nummern dran.“ Für ihn ist das Auto längst verkauft.

Beulen, Macken und Dellen: Da passt der beschädigte Blinker ins Bild

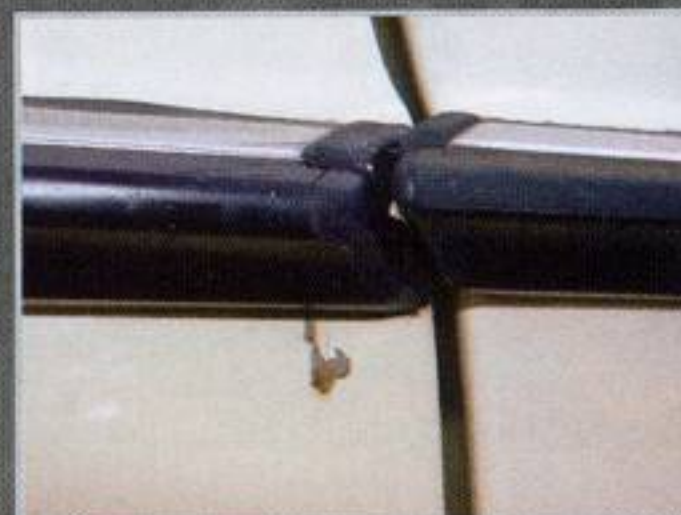
So sieht's aus, wenn Grobmotoriker sich an labilen Zierleisten versuchen

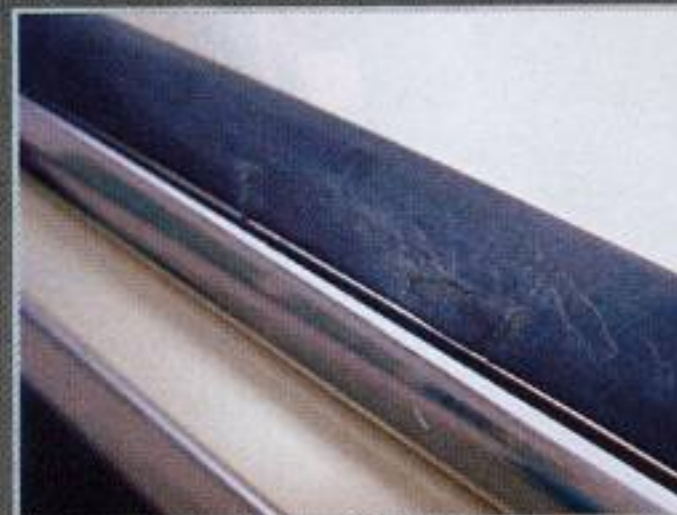
Merkwürdige Macken: Stammen Sie doch von einem Taxi-Schild?

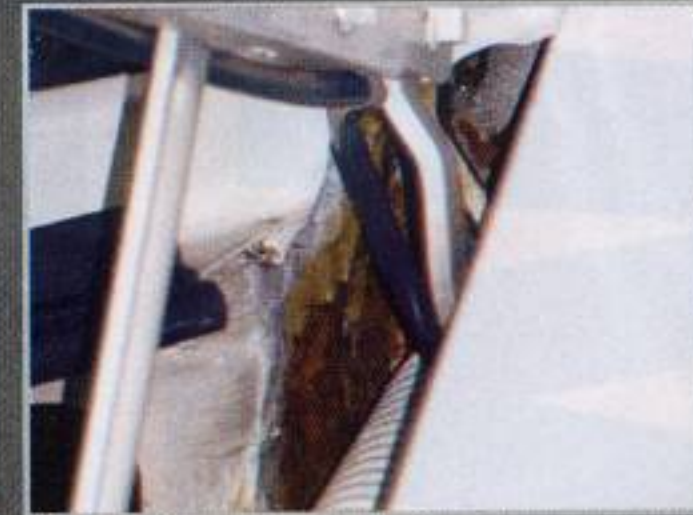
Klassische Schwachstelle: Die Befestigung der Haubenscharniere
